## 第三方車輛鑑定報告書

## TSI Vehicle Appraisal Report

報告書序號: 213010253762

品牌/車型: 賓士 A200

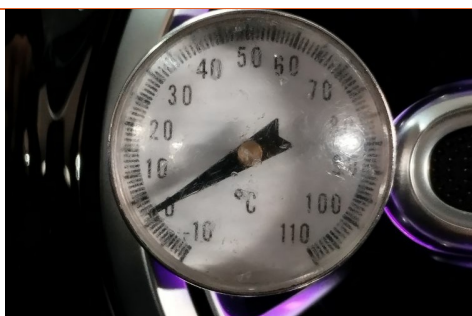
冷氣溫度

冷氣溫度: 2°C

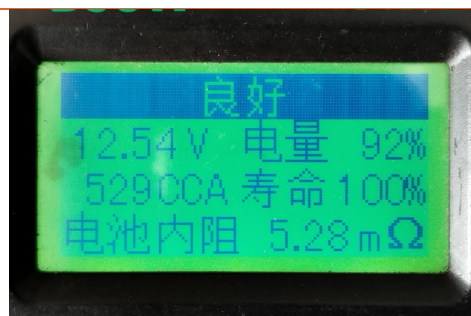
電瓶電壓

電瓶電壓: 12.5V
