第三方車輛鑑定報告書
TSI Vehicle Appraisal Report

高級車鑑定報告書

報告書序號: 211311257232

品牌/車型: 寶馬 Z4 M40i

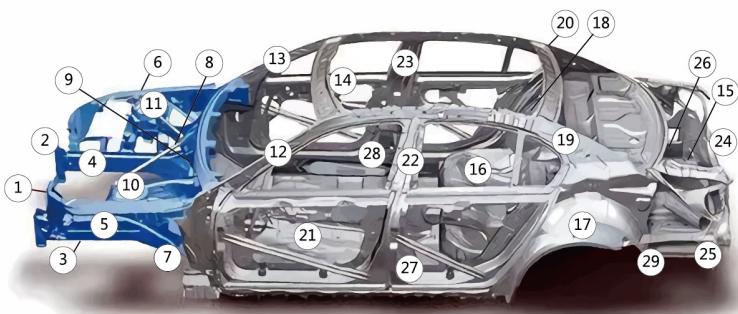
車體結構

修復痕跡: 無

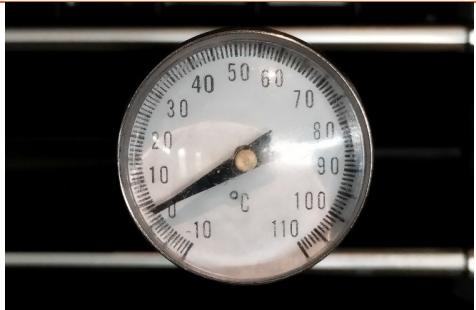
冷氣溫度

冷氣溫度: 3°C

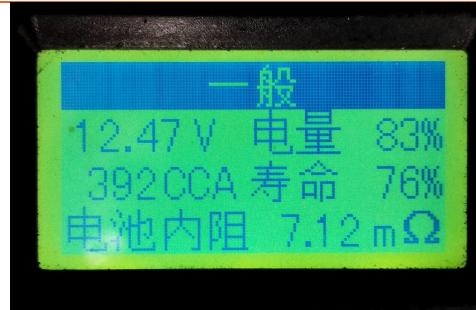
電瓶電壓

電瓶電壓: 12.4V
