## 第三方車輛鑑定報告書

## TSI Vehicle Appraisal Report

報告書序號: 031112259530

品牌/車型: 賓士 GLB180

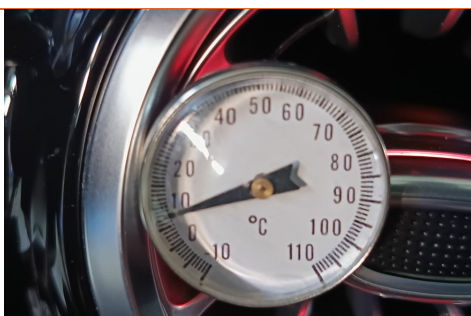
冷氣溫度

冷氣溫度: 7°C

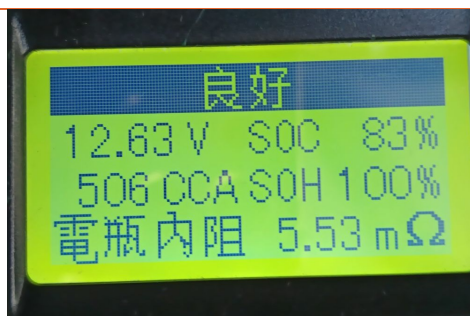
電瓶電壓

電瓶電壓: 12.6V
