## 第三方車輛鑑定報告書

## TSI Vehicle Appraisal Report

報告書序號: 222711255365

品牌/車型: 寶獅 308 CC

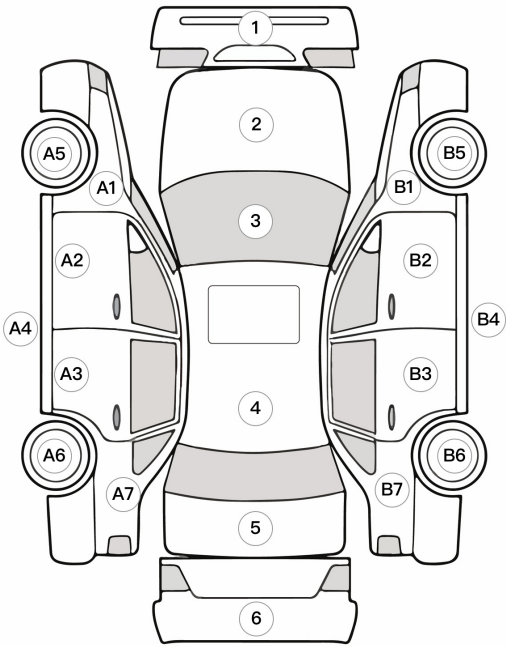
| | A5 左前輪胎/左前輪框<br>胎紋深度:7 | B5 右前輪胎 /右前輪框<br>胎紋深度:7 |
| | A6 左後輪胎/左後輪框<br>胎紋深度:9 | B6 右後輪胎 /右後輪框<br>胎紋深度:9 |
| | 2 引擎蓋<br>烤漆:有 | 5 行李箱蓋 |

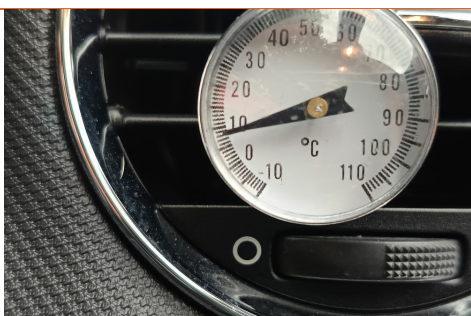
冷氣溫度

冷氣溫度: 8°C

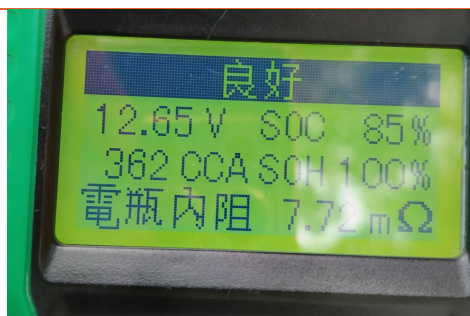
電瓶電壓

電瓶電壓: 12.6V

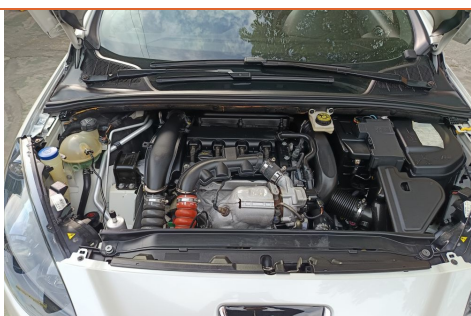
引擎室

引擎機件: 正常
