## 第三方車輛鑑定報告書

報告書序號: 111812252908

品牌/車型: 豐田 RAV4

鑑定日期: 2025-12-18

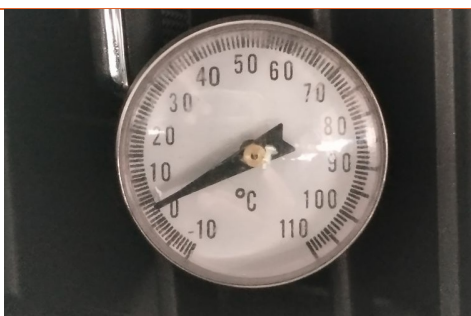
冷氣溫度

冷氣溫度: 3°C

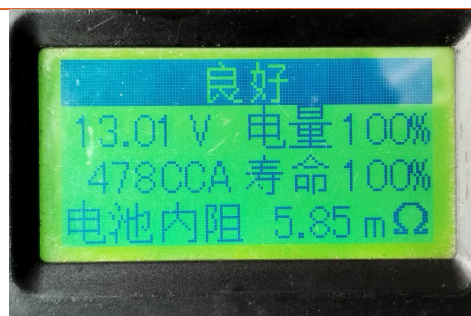
電瓶電壓

電瓶電壓: 13V
