第三方車輛鑑定報告書

高級車鑑定報告書

報告書序號: 142901267112

品牌/車型: 瑪莎拉蒂 Levante

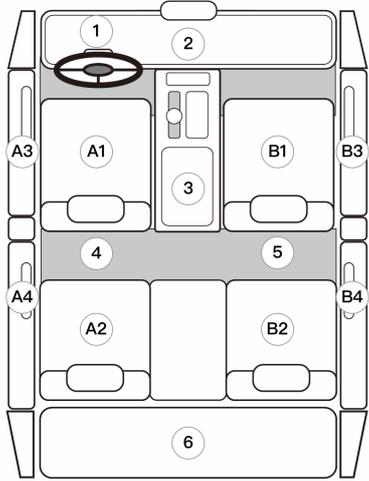
車體狀態細節-內裝

A1 左前座 磨損:小	B1 右前座 磨損:小
A2 左後座	B2 右後座 磨損:小
A3 左前門飾板	B3 右前門飾板
A4 左後門飾板	B4 右後門飾板
1 方向盤 磨損:小	4 地毯
2 儀表板	5 車頂蓬
3 扶手/排檔桿	6 後行李箱/音響架

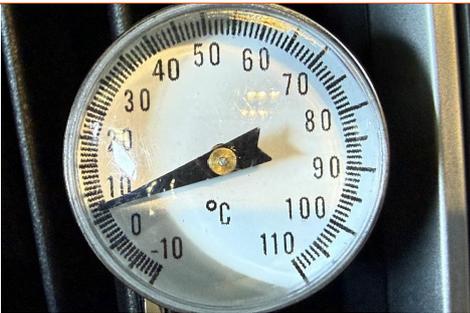
冷氣溫度

冷氣溫度: 7°C

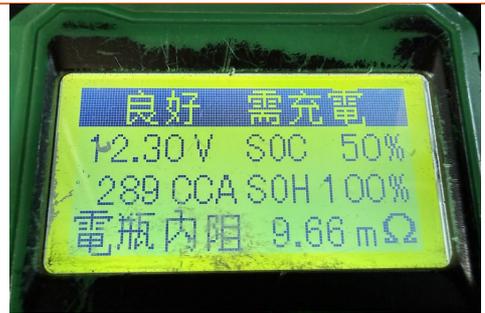
電瓶電壓

電瓶電壓: 12.3V
