## 第三方車輛鑑定報告書

報告書序號: 020503263203

品牌/車型: 中華汽車 Zinger

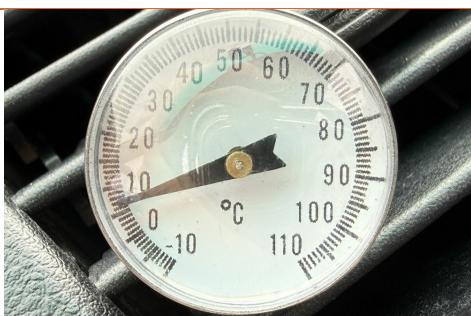
冷氣溫度

冷氣溫度: 7°C

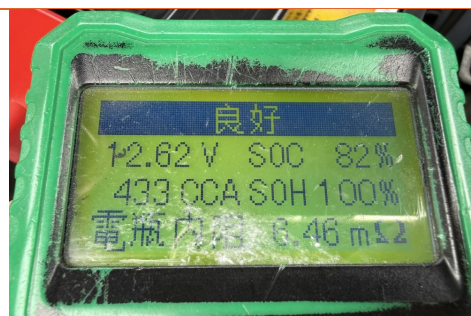
電瓶電壓

電瓶電壓: 12.6V
