## 第三方車輛鑑定報告書

報告書序號: 121903268623

品牌/車型: 賓士 E300

鑑定日期: 2026-03-19

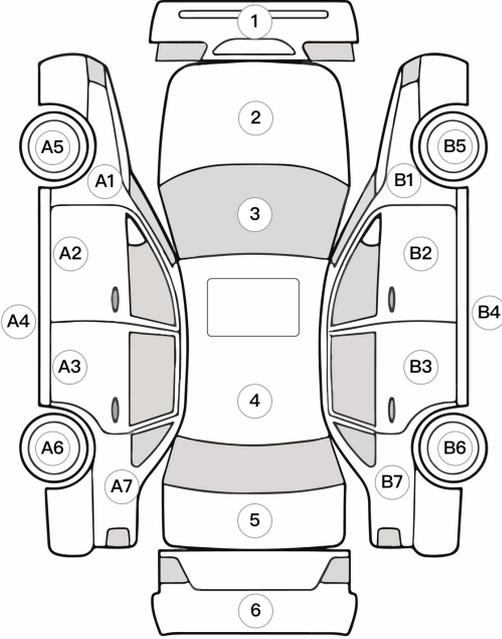
A1 左前葉子板	B1 右前葉子板
	A2 左前門	B2 右前門
	A3 左後門	B3 右後門
	A4 左戶定	B4 右戶定
	A5 左前輪胎/左前輪框 胎紋深度:9	B5 右前輪胎 /右前輪框 胎紋深度:9
	A6 左後輪胎/左後輪框 胎紋深度:9	B6 右後輪胎 /右後輪框 胎紋深度:9
	A7 左後葉子板	B7 右後葉子板
外觀損傷大小說明 微: 不滿一指大小的程度 小: 不滿一手掌大小的程度 中: 不滿兩手掌大小的程度 大: 兩手掌大小以上的程度	1 前保桿	4 車頂
	2 引擎蓋	5 行李箱蓋
	3 前擋風玻璃 飛石痕:小	6 後保桿
其他說明: <b>【註記】</b>

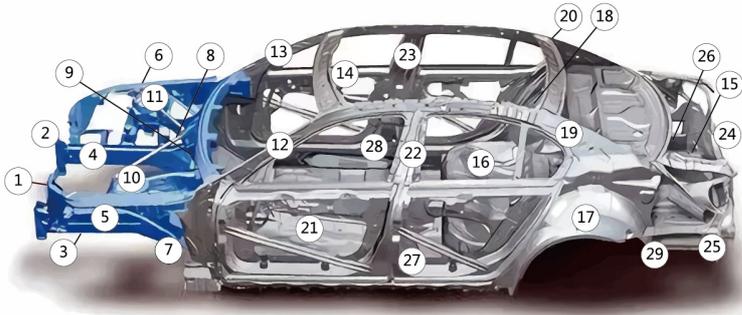
修復痕跡: 無

外觀鈑件更換: 無

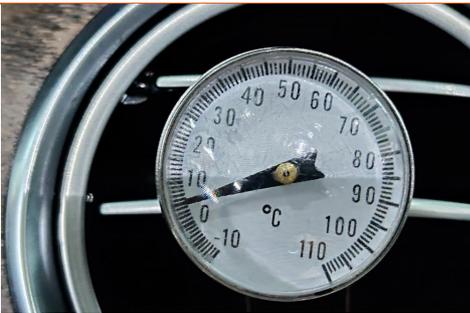
冷氣溫度

冷氣溫度: 5°C

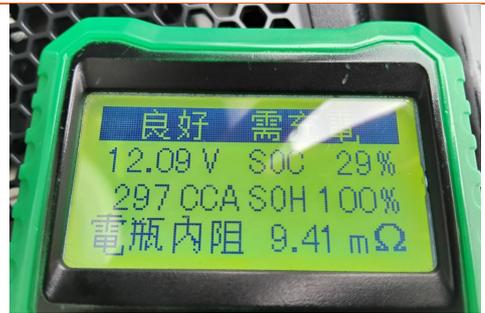
電瓶電壓

電瓶電壓: 12V

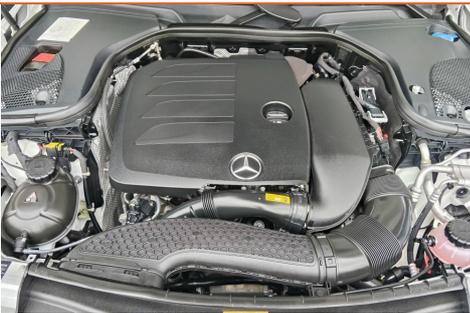
引擎室

引擎機件: 正常
