第三方車輛鑑定報告書

報告書序號: 392602261066

品牌/車型: 馬自達 CX-5

鑑定日期: 2026-02-26

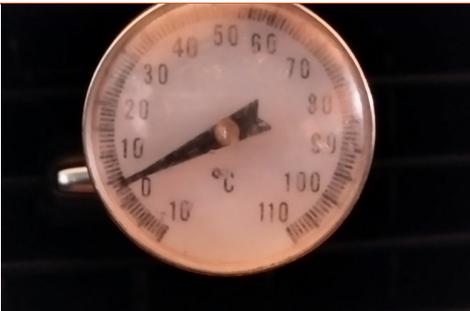
冷氣溫度

冷氣溫度: 4°C

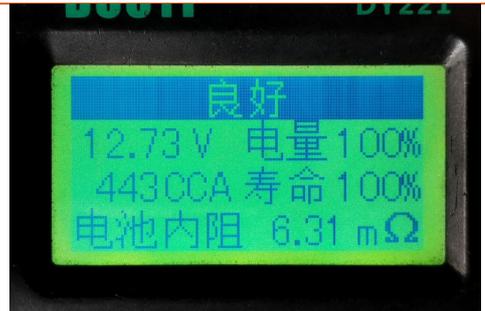
電瓶電壓

電瓶電壓: 12.7V
