第三方車輛鑑定報告書

報告書序號: 492602266193

品牌/車型: 賓士 S580 MAYBACH

鑑定日期: 2026-02-26

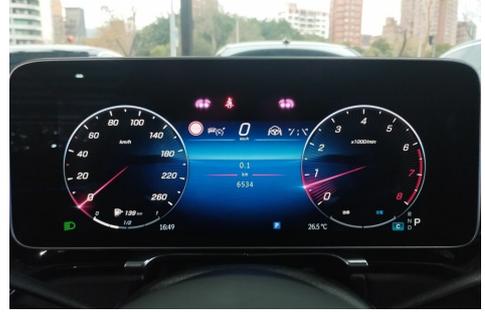
儀表板

儀表里程數: 6534 km

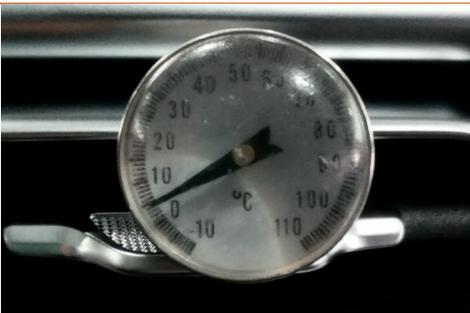
冷氣溫度

冷氣溫度: 4°C

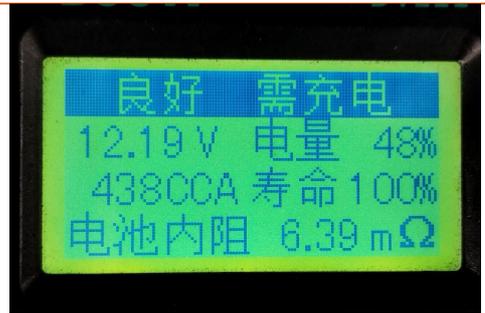
電瓶電壓

電瓶電壓: 12.1V

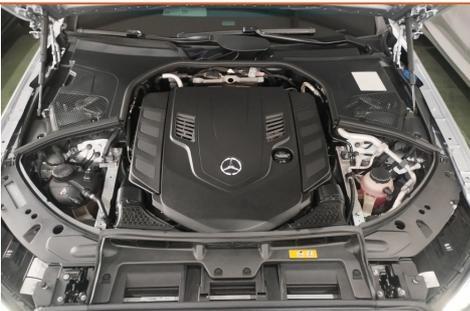
引擎室

引擎機件: 正常
