## 第三方車輛鑑定報告書

## TSI Vehicle Appraisal Report

報告書序號: 302603265192

品牌/車型: 富豪 XC90

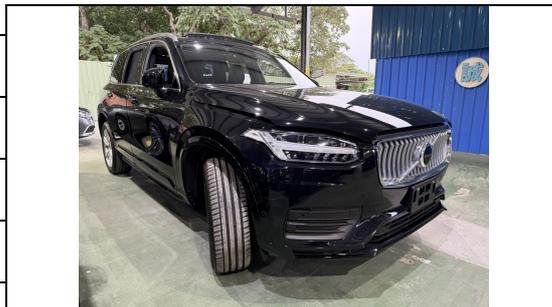
## 車體狀態細節-外觀

A1 左前葉子板	B1 右前葉子板
	A2 左前門	B2 右前門
	A3 左後門	B3 右後門
	A4 左戶定	B4 右戶定
	A5 左前輪胎/左前輪框 胎紋深度:9/ 刮傷:小	B5 右前輪胎 /右前輪框 胎紋深度:9/ 刮傷:小
	A6 左後輪胎/左後輪框 胎紋深度:5	B6 右後輪胎 /右後輪框 胎紋深度:5
	A7 左後葉子板	B7 右後葉子板
外觀損傷大小說明 微: 不滿一指大小的程度 小: 不滿一手掌大小的程度 中: 不滿兩手掌大小的程度 大: 兩手掌大小以上的程度	1 前保桿	4 車頂
	2 引擎蓋 飛石痕:小	5 行李箱蓋
	3 前擋風玻璃	6 後保桿

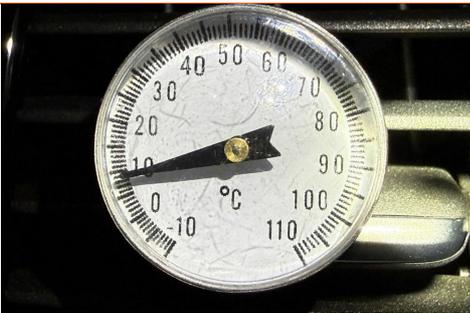
冷氣溫度

冷氣溫度: 9°C

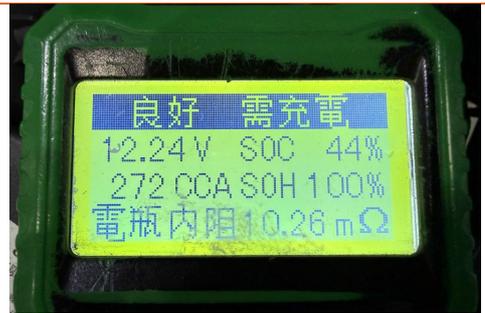
電瓶電壓

電瓶電壓: 12.2V

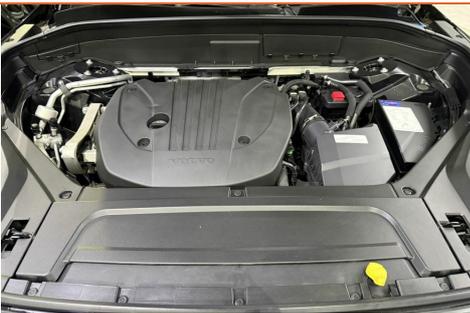
引擎室

引擎機件: 正常
