第三方車輛鑑定報告書

TSI Vehicle Appraisal Report

報告書序號: 292603265461

品牌/車型: 寶馬 650i Gran Coupe

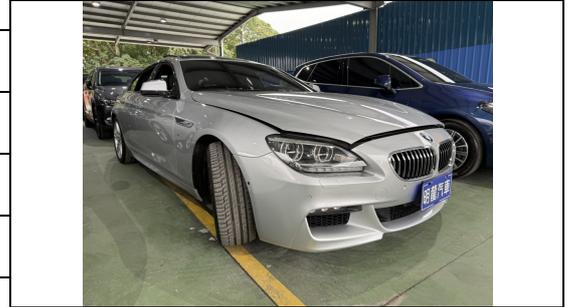
車體狀態細節-外觀

A1 左前葉子板	B1 右前葉子板
	A2 左前門	B2 右前門
	A3 左後門	B3 右後門
	A4 左戶定	B4 右戶定
	A5 左前輪胎/左前輪框 胎紋深度:7/ 刮傷:小	B5 右前輪胎 /右前輪框 胎紋深度:7/ 刮傷:小
	A6 左後輪胎/左後輪框 胎紋深度:7/ 刮傷:小	B6 右後輪胎 /右後輪框 胎紋深度:7/ 刮傷:小
	A7 左後葉子板 烤漆:有	B7 右後葉子板 烤漆:有
<p>外觀損傷大小說明</p> <p>微: 不滿一指大小的程度</p> <p>小: 不滿一手掌大小的程度</p> <p>中: 不滿兩手掌大小的程度</p> <p>大: 兩手掌大小以上的程度</p>	1 前保桿	4 車頂
	2 引擎蓋	5 行李箱蓋
	3 前擋風玻璃 飛石痕:小	6 後保桿
	其他說明:	
	【註記】

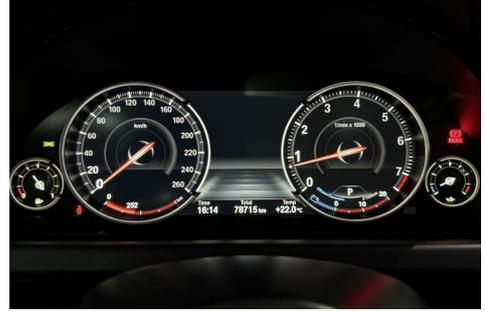
儀表板

儀表里程數: 78715 km

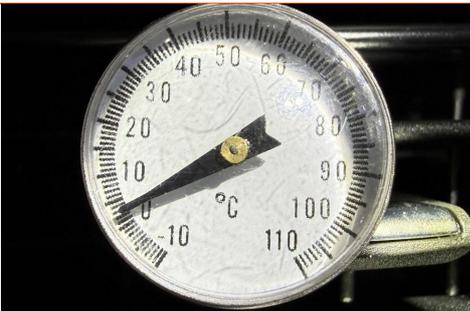
冷氣溫度

冷氣溫度: 3°C

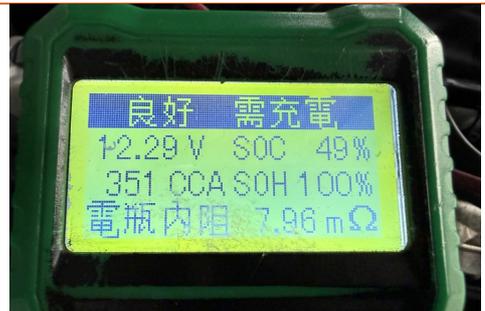
電瓶電壓

電瓶電壓: 12.2V
