第三方車輛鑑定報告書

報告書序號: 322603268953

品牌/車型: 凌志 RX 270

車身號碼: JTJZA11A902018953

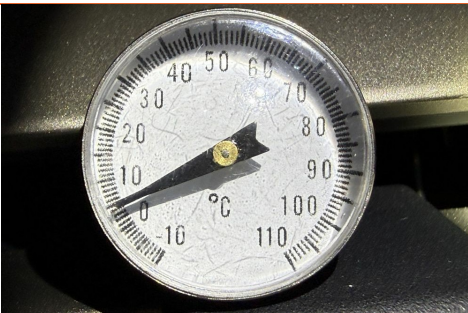
冷氣溫度

冷氣溫度: 5°C

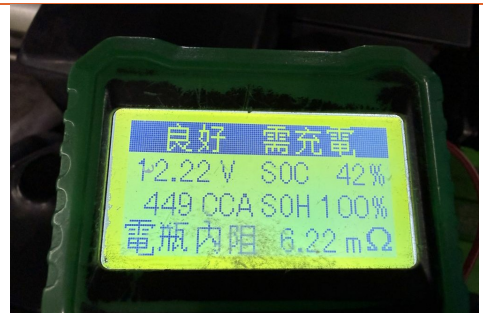
電瓶電壓

電瓶電壓: 12.2V

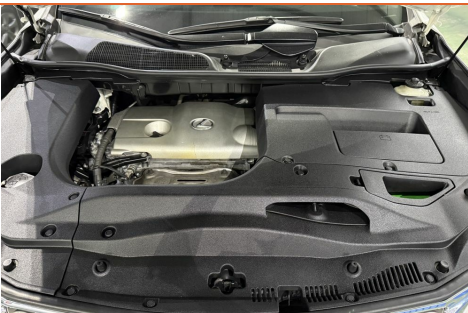
引擎室

引擎機件: 正常
