## 第三方車輛鑑定報告書

## TSI Vehicle Appraisal Report

報告書序號: 350207260001

品牌/車型: 豐田 RAV4

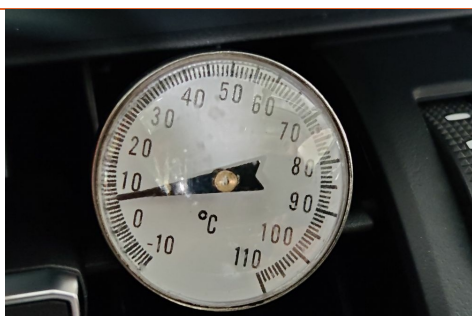
冷氣溫度

冷氣溫度: 7°C

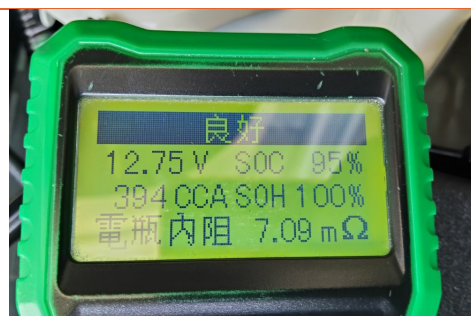
電瓶電壓

電瓶電壓: 12.7V
