## 第三方車輛鑑定報告書

報告書序號: 170907260504

品牌/車型: 凌志 LS 500h

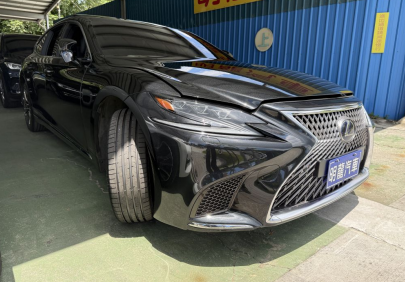
## 車體狀態細節-外觀

| | A2 左前門 | B2 右前門<br>凹痕:小 |
| | A3 左後門<br>烤漆:有 | B3 右後門 |
| | A5 左前輪胎/左前輪框<br>胎紋深度:9/ 刮傷:小 | B5 右前輪胎/右前輪框<br>胎紋深度:9/ 刮傷:小 |
| | A6 左後輪胎/左後輪框<br>胎紋深度:9/ 刮傷:小 | B6 右後輪胎/右後輪框<br>胎紋深度:9/ 刮傷:小 |
| | A7 左後葉子板<br>烤漆:有 | B7 右後葉子板<br>烤漆:有 |
| | 2 引擎蓋<br>飛石痕:小 | 5 行李箱蓋 |
| | 3 前擋風玻璃<br>飛石痕:小 | 6 後保桿 |

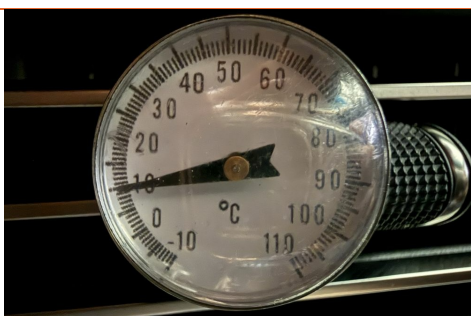
冷氣溫度

冷氣溫度: 10°C

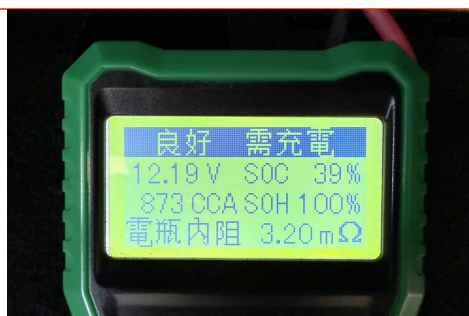
電瓶電壓

電瓶電壓: 12.1V
