## 第三方車輛鑑定報告書

## TSI Vehicle Appraisal Report

報告書序號: 110307265810

品牌/車型: 賓士 A250

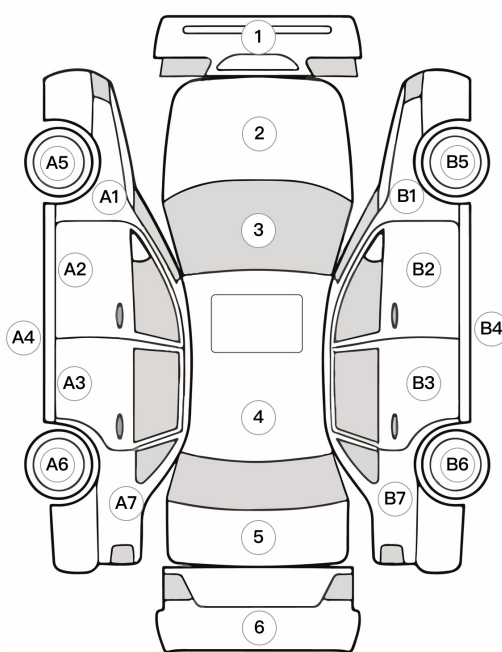
## 車體狀態細節-外觀

| | A3 左後門<br>凹痕 :小 | B3 右後門 |
| | A5 左前輪胎/左前輪框<br>胎紋深度:9 | B5 右前輪胎/右前輪框<br>胎紋深度:9 |
| | A6 左後輪胎/左後輪框<br>胎紋深度:7 | B6 右後輪胎/右後輪框<br>胎紋深度:7 |
| 外觀損傷大小說明<br>微：不滿一指大小的程度<br>小：不滿一手掌大小的程度<br>中：不滿兩手掌大小的程度<br>大：兩手掌大小以上的程度 | 1 前保桿<br>飛石痕:小 | 4 車頂 |
| | 3 前擋風玻璃<br>飛石痕:小 | 6 後保桿 |

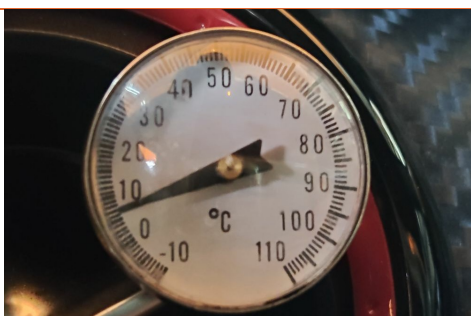
冷氣溫度

冷氣溫度: 7°C

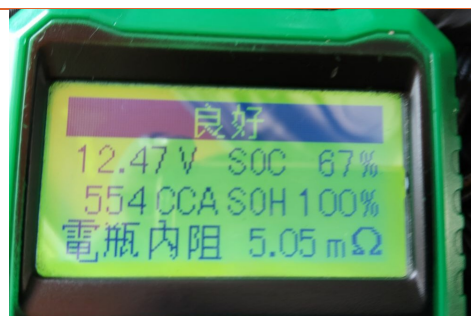
電瓶電壓

電瓶電壓: 12.4V
