## 第三方車輛鑑定報告書

### TSI Vehicle Appraisal Report

報告書序號: 231407261605

品牌/車型: 斯可達 KAMIQ

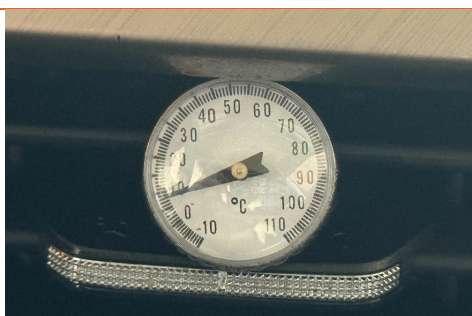
冷氣溫度

冷氣溫度: 8°C

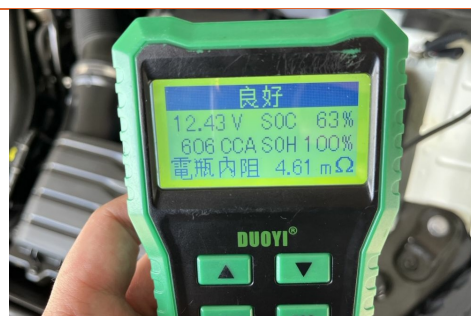
電瓶電壓

電瓶電壓: 12.4V
