## 第三方車輛鑑定報告書

## TSI Vehicle Appraisal Report

報告書序號: 302008260969

品牌/車型: 豐田 RAV4

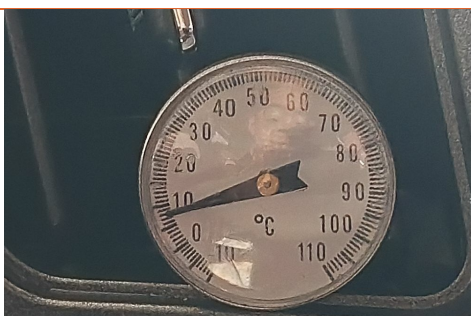
冷氣溫度

冷氣溫度: 8°C

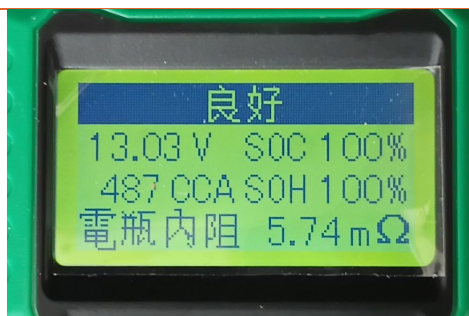
電瓶電壓

電瓶電壓: 13V
