## 第三方車輛鑑定報告書

## TSI Vehicle Appraisal Report

報告書序號: 352008265772

品牌/車型: 寶馬 750Li

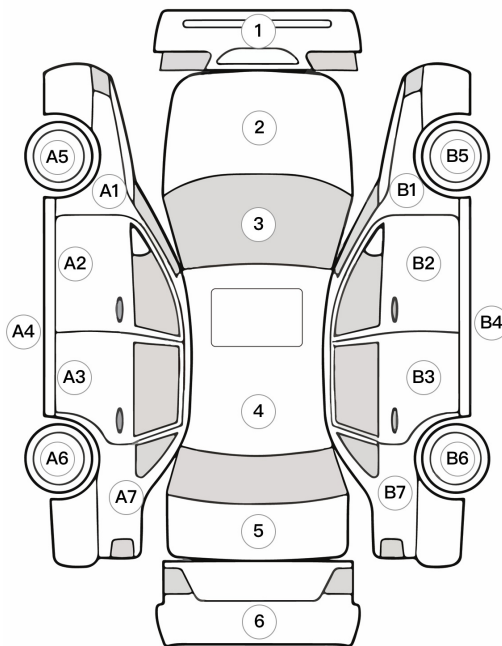
## 車體狀態細節-外觀

| | A2 左前門 | B2 右前門<br>凹痕 :小 |
| | A5 左前輪胎/左前輪框<br>胎紋深度:5/ 刮傷:小 | B5 右前輪胎 /右前輪框<br>胎紋深度:5/ 刮傷:小 |
| | A6 左後輪胎/左後輪框<br>胎紋深度:3 | B6 右後輪胎 /右後輪框<br>胎紋深度:3 |
| | 1 前保桿<br>刮傷:小 | 4 車頂 |
| | 3 前擋風玻璃<br>飛石痕:小 | 6 後保桿<br>凹痕 :小 |

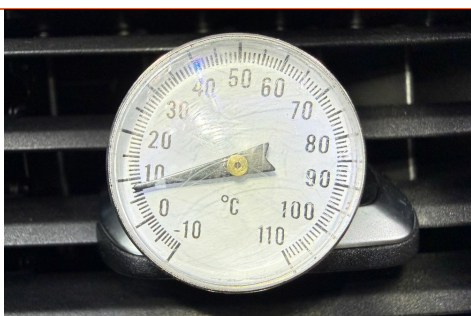
冷氣溫度

冷氣溫度: 8°C

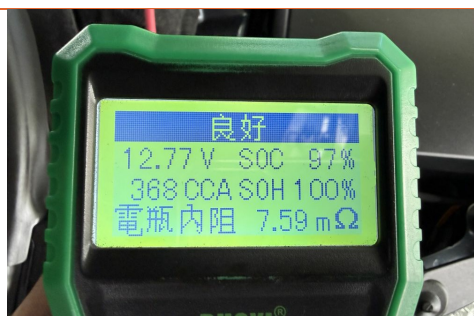
電瓶電壓

電瓶電壓: 12.7V
