## 第三方車輛鑑定報告書

## TSI Vehicle Appraisal Report

報告書序號: 232008265132

品牌/車型: 鈴木 Swift

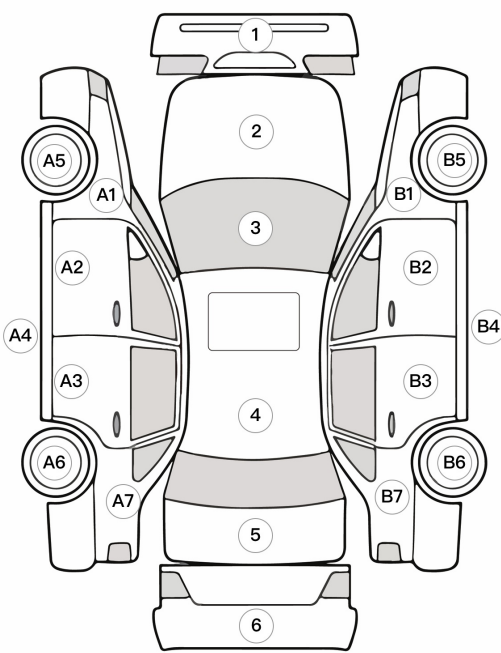
## 車體狀態細節-外觀

| | A1 左前葉子板 | B1 右前葉子板<br>換新:有 |
| | A2 左前門<br>凹痕:小 | B2 右前門 |
| | A5 左前輪胎/左前輪框<br>胎紋深度:9/ 刮傷:小 | B5 右前輪胎 /右前輪框<br>胎紋深度:9/ 刮傷:小 |
| | A6 左後輪胎/左後輪框<br>胎紋深度:9/ 刮傷:中 | B6 右後輪胎 /右後輪框<br>胎紋深度:9/ 刮傷:小 |
| | A7 左後葉子板<br>烤漆:有 | B7 右後葉子板 |
| | 3 前擋風玻璃<br>飛石痕:小 | 6 後保桿 |

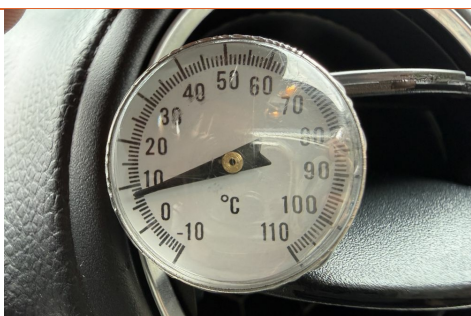
冷氣溫度

冷氣溫度: 8°C

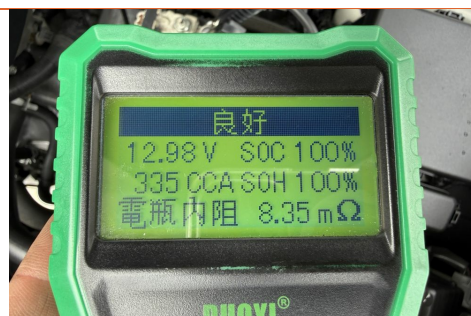
電瓶電壓

電瓶電壓: 12.9V
