第三方車輛鑑定報告書
TSI Vehicle Appraisal Report

報告書序號: 341911268455

品牌/車型: 保時捷 Macan

車身號碼: WP1ZZZ95ZJLB08455

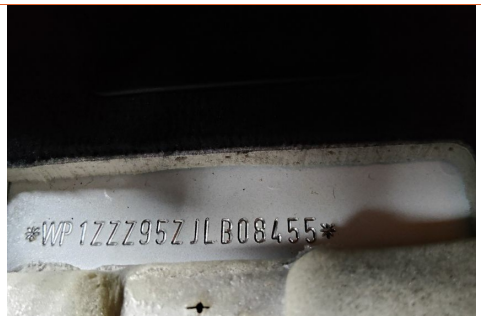
車輛資訊-實車照片

車頭

儀表板

車身號碼

車身號碼2

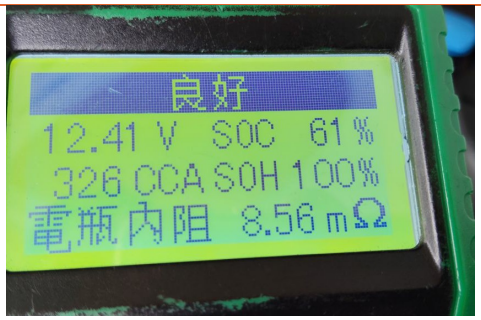
冷氣溫度

電瓶電壓

引擎室

車尾
