第三方車輛鑑定報告書

報告書序號: 492602266193

品牌/車型: 賓士 S580 MAYBACH

鑑定日期: 2026-02-26

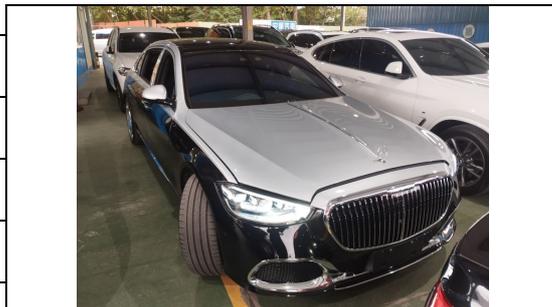
車體狀態細節-外觀

A1 左前葉子板	B1 右前葉子板
	A2 左前門	B2 右前門
	A3 左後門	B3 右後門
	A4 左戶定	B4 右戶定
	A5 左前輪胎/左前輪框 胎紋深度:9	B5 右前輪胎/右前輪框 胎紋深度:9
	A6 左後輪胎/左後輪框 胎紋深度:9	B6 右後輪胎/右後輪框 胎紋深度:9
	A7 左後葉子板	B7 右後葉子板
外觀損傷大小說明 微: 不滿一指大小的程度 小: 不滿一手掌大小的程度 中: 不滿兩手掌大小的程度 大: 兩手掌大小以上的程度	1 前保桿	4 車頂
	2 引擎蓋	5 行李箱蓋
	3 前擋風玻璃	6 後保桿
其他說明: 【註記】

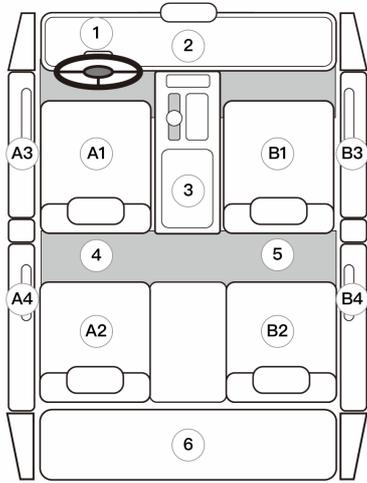
車體狀態細節-內裝

A1 左前座	B1 右前座
A2 左後座	B2 右後座
A3 左前門飾板	B3 右前門飾板
A4 左後門飾板	B4 右後門飾板
1 方向盤	4 地毯
2 儀表板	5 車頂蓬
3 扶手/排檔桿	6 後行李箱/音響架
